“Krater” bunkercomplex C11

“Titanium Shells in C11” Oude kolenopslag oorzaak indeuking C11

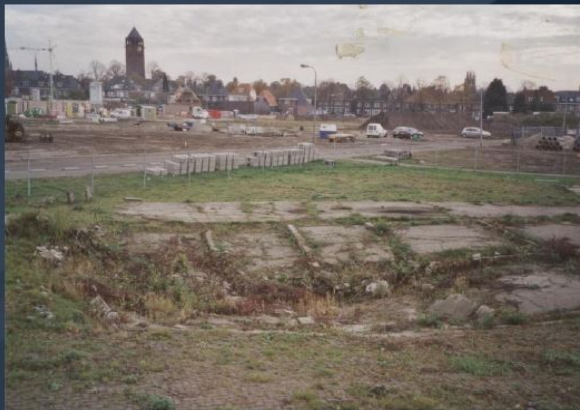
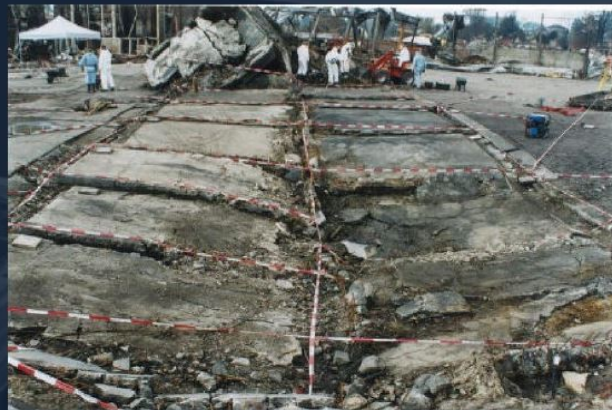
Door het NFI – TNO wordt aan deze “krater” grote waarde toegekend.

- “Krater” zou grotendeels veroorzaakt door inhoud C11.
- Doorberekening van “krater” zou volgens NFI kracht van explosie zijn.

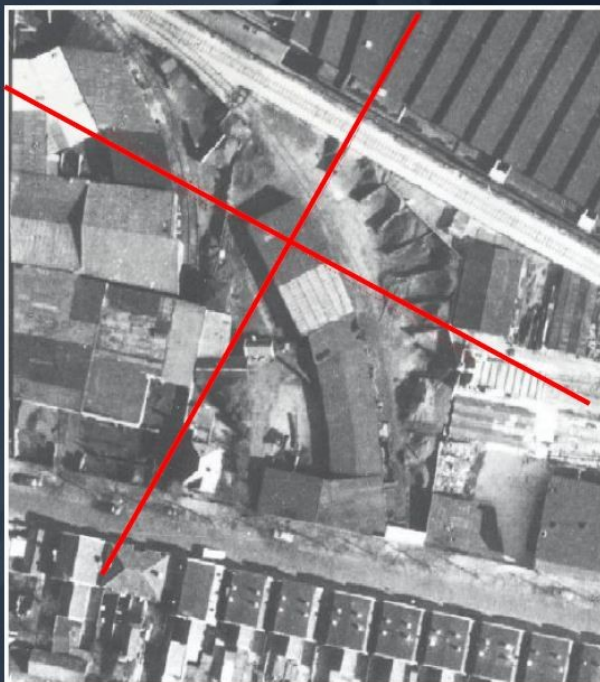
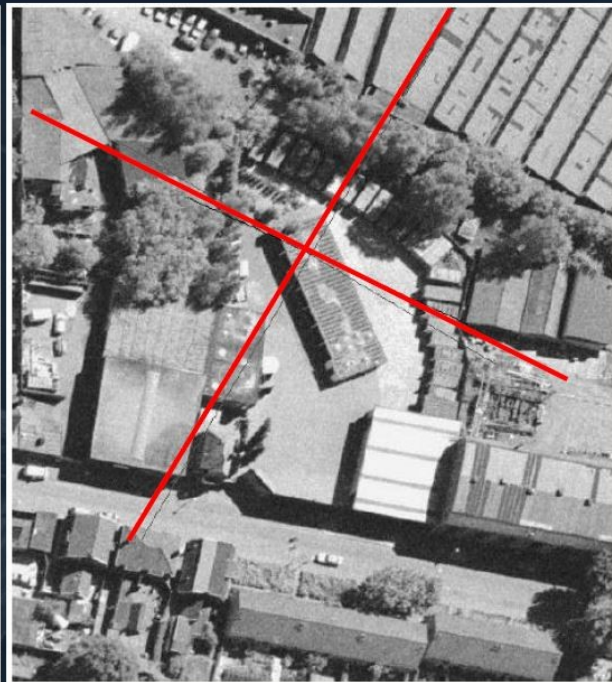
Luchtfoto 1961-Luchtfoto 2000

Het hart van de “krater” onder C11 past precies binnen de fundering van de oude kolenbunker

- Geen “krater”
- Indeuking gevolg van oude kolenopslag van “Concurent”
- Onhoudbaarheid NFI scenario brand tot ramp
- Onjuiste strafrechtelijke veroordeling
